Vorhalle zur Kapelle im Ritterhaus Bubikon

Sofortmassnahmen zur Vermeidung feuchtebedingter Schäden

K. Ghazi Wakili

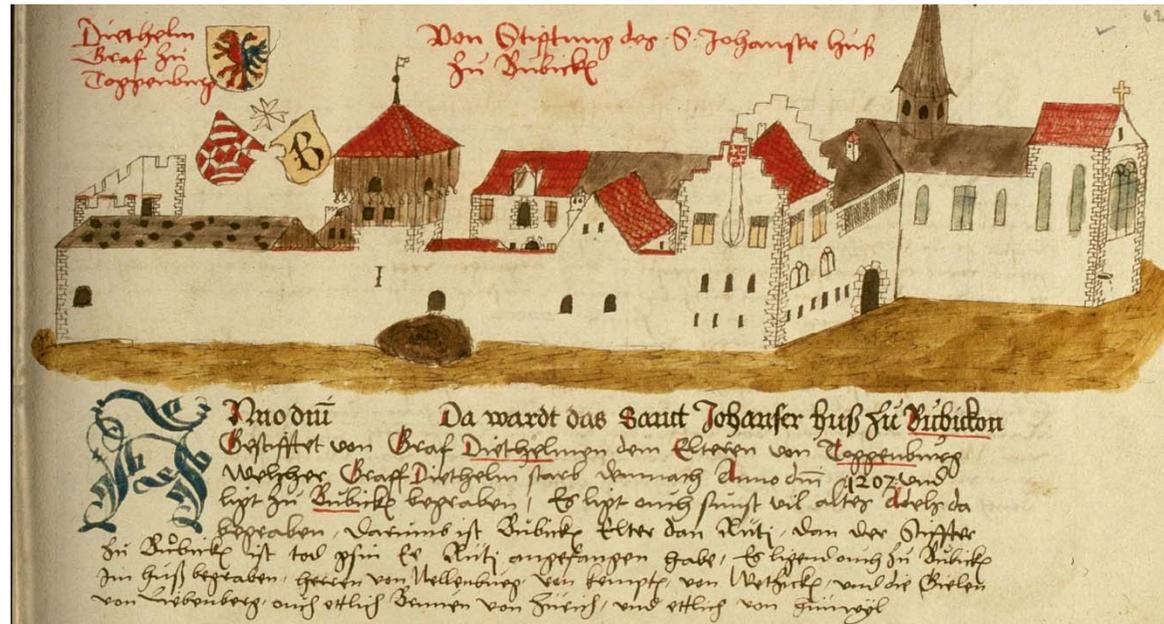
Zeichnung aus der Schweizer- und Reformationschronik von Johannes Stumpf

Ritterhaus Bubikon: ehem. Kommende des Johanniterordens
Gegründet zw. 1191 und 1198
Besterhaltene Johanniterkommende in Europa

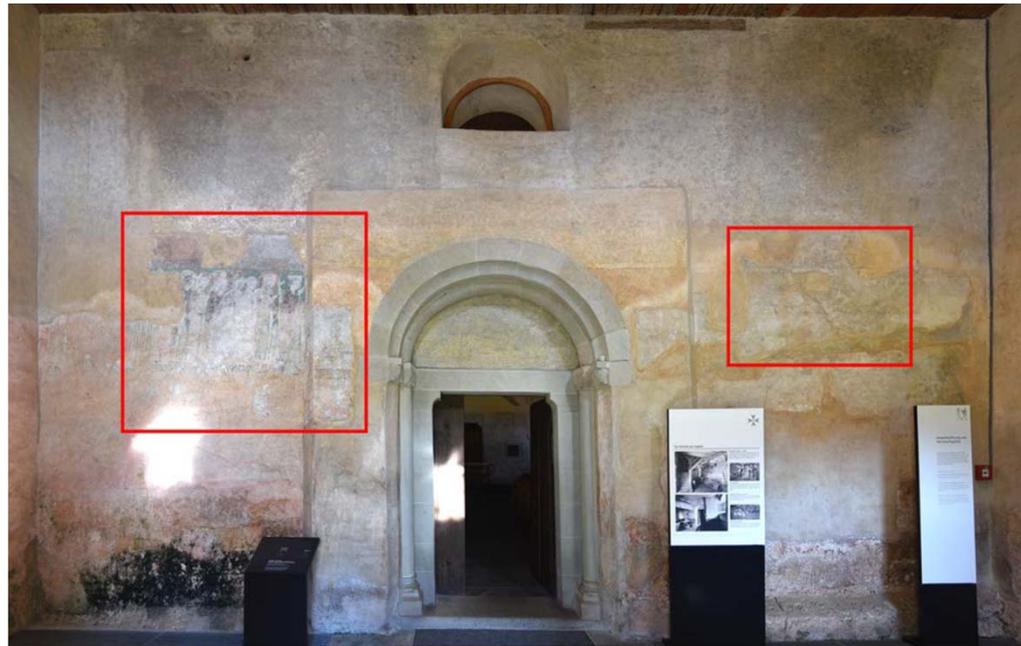
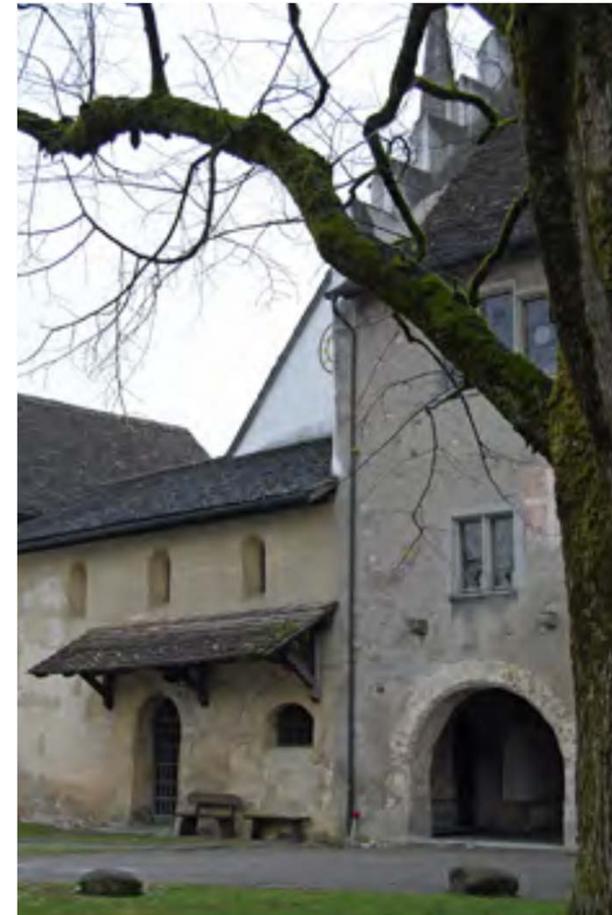
Ritterhaus Bubikon, Ostwand
der Kapellen-Vorhalle

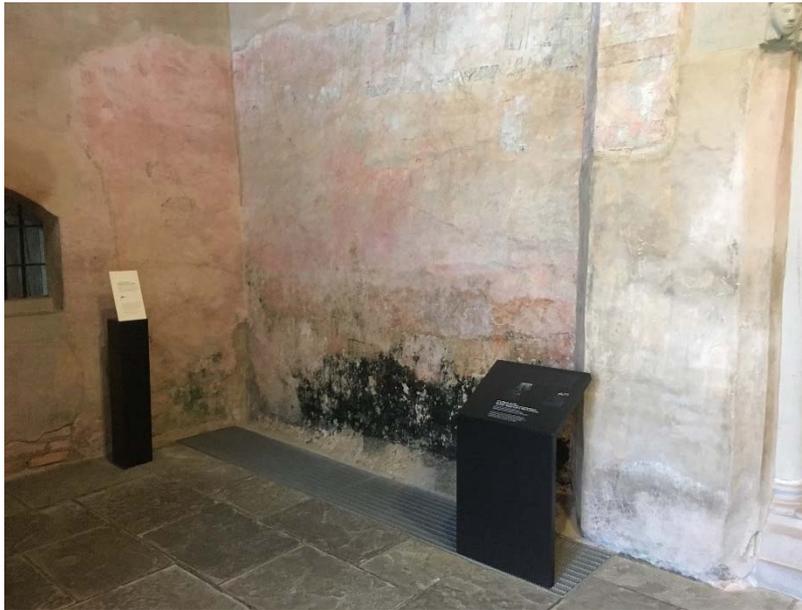
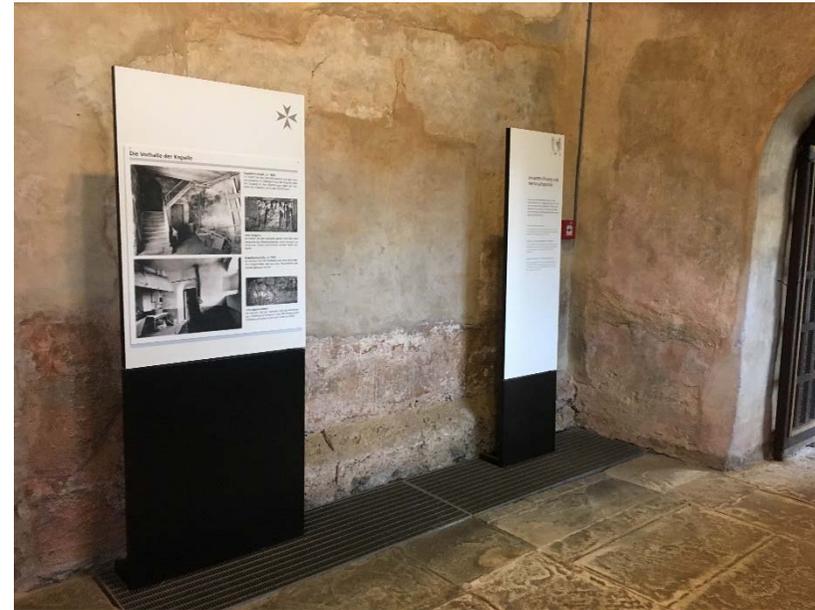
Rosafarbene & schwarz-grüne Verfärbungen vorhanden
Hauptsächlich im Frühjahr Wasser im Sockelbereich

1. Sämtliche Öffnungen mit Gläser verschliessen
2. Eine Sensorgesteuerte Lüftungsregelung
3. Abgrenzung des Luftvolumens der Vorhalle von der Kapelle

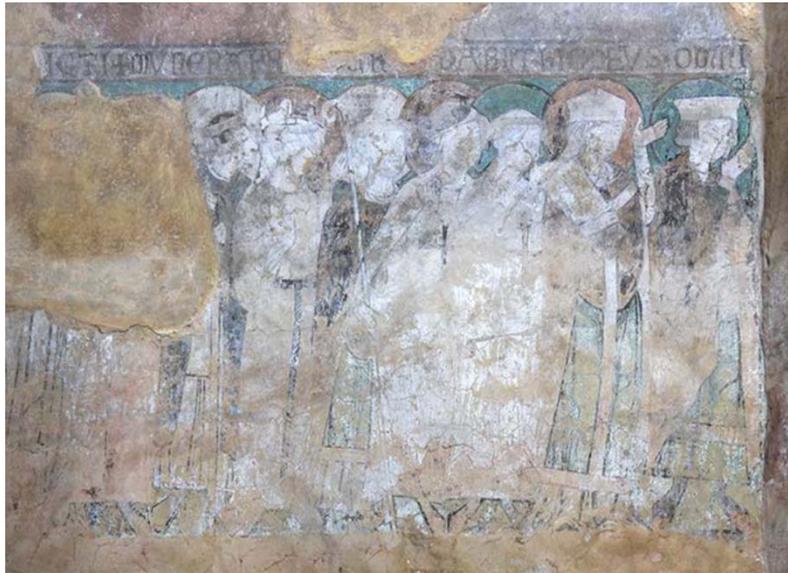
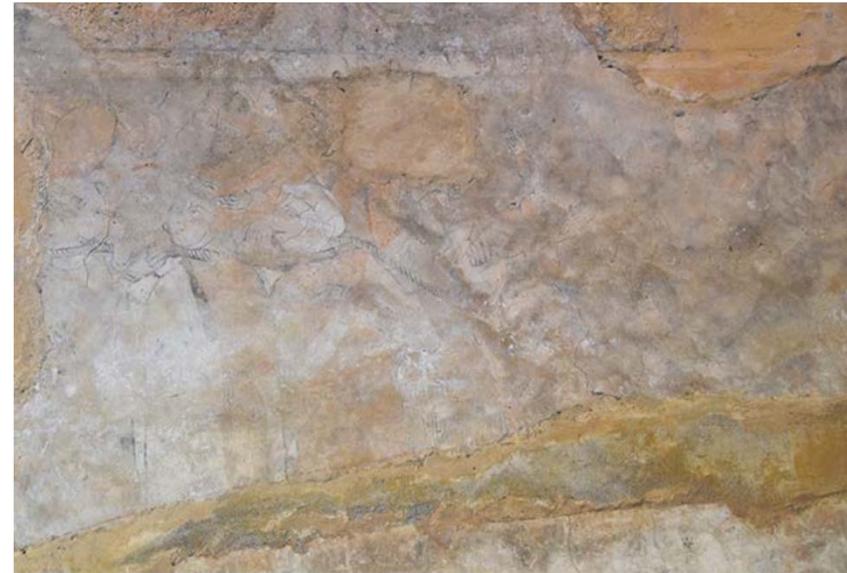
Vorhandene Malereien sind teilweise zerstört
Links die «Seligen» und rechts die «Verdammten»

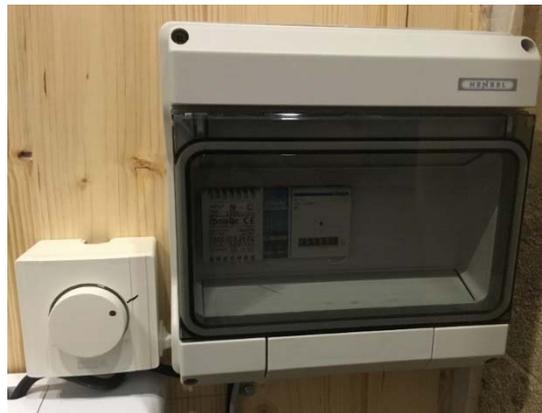
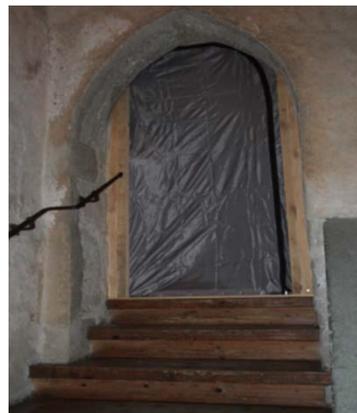
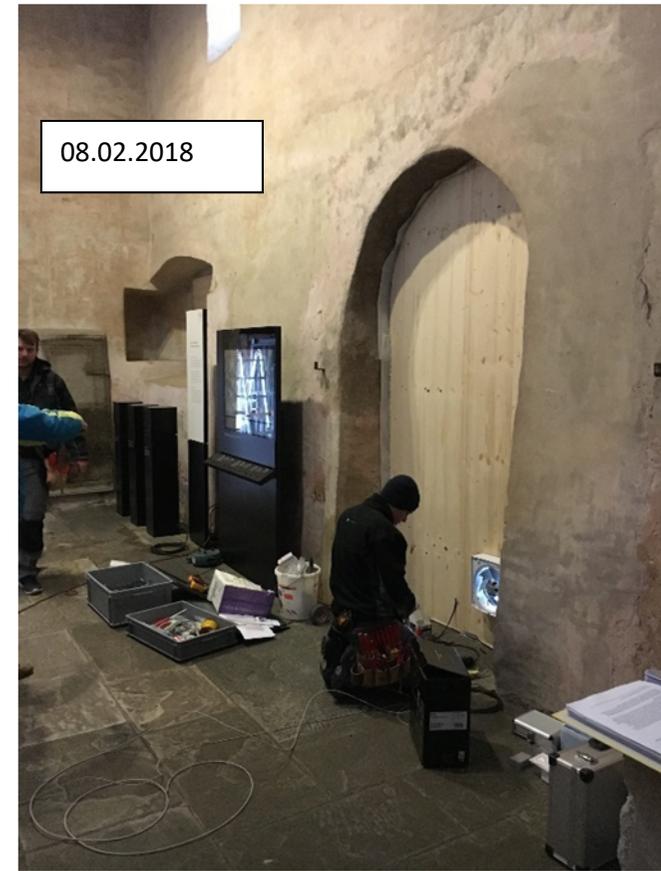
Sämtliche Öffnungen der Vorhalle geschlossen

Einbau der Messapparatur
Steuereinheit des Ventilators

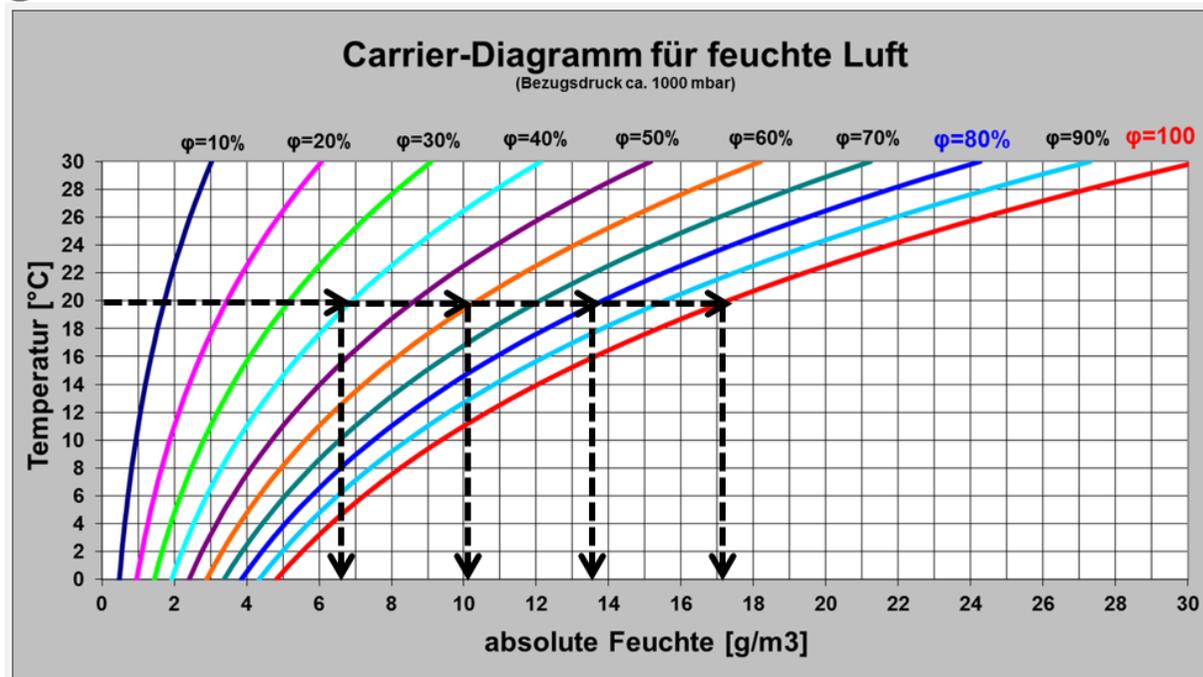
Regulierung:

Aussenluft nur dann in den Raum, wenn deren **absoluter** Feuchtegehalt **tief** ist als die der Raumluft.

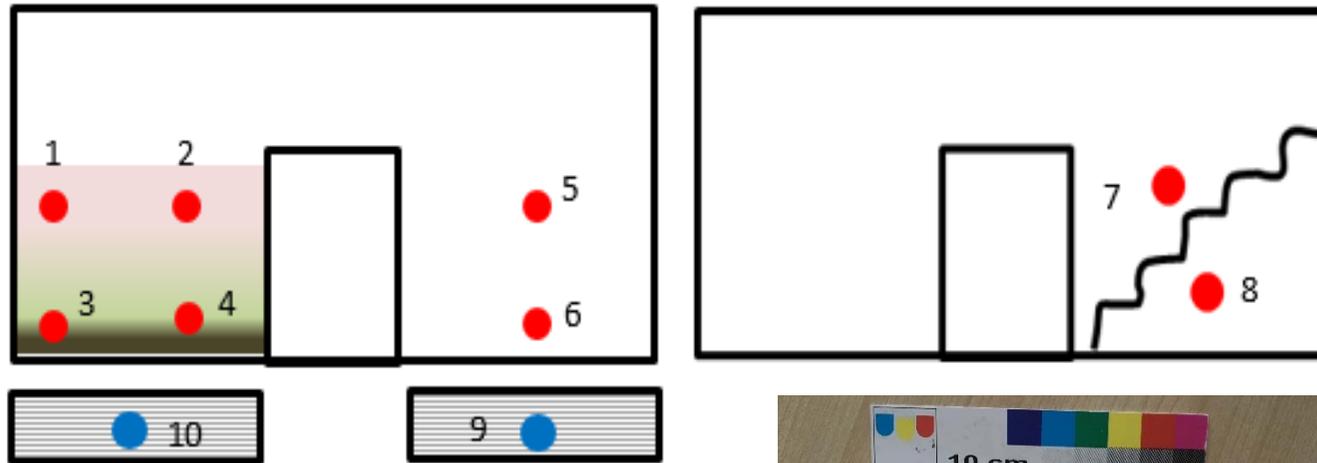
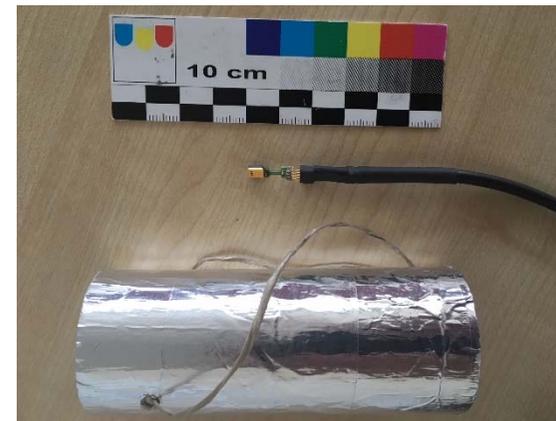
Temperatursensoren in rot
Feuchtesensoren in Blau

Kombinierte Sensoren Innen und Aussen (Luft)

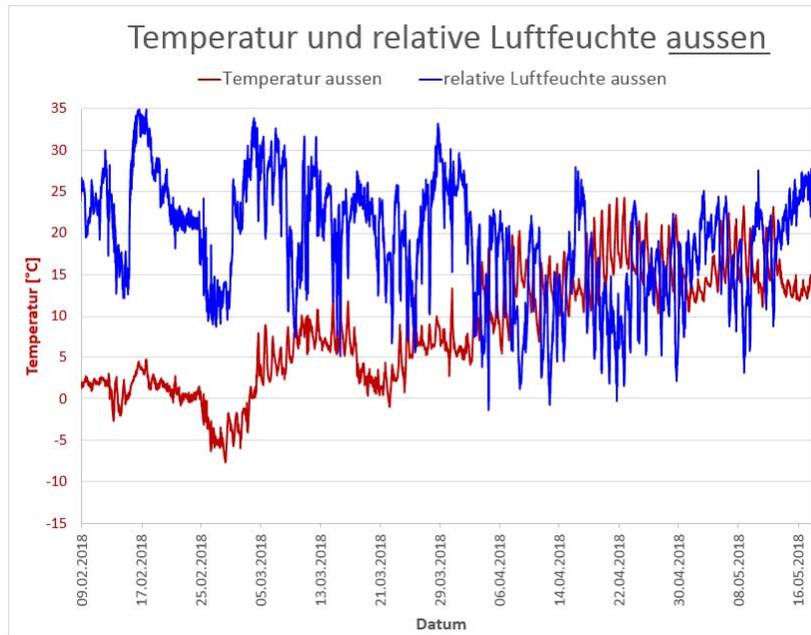
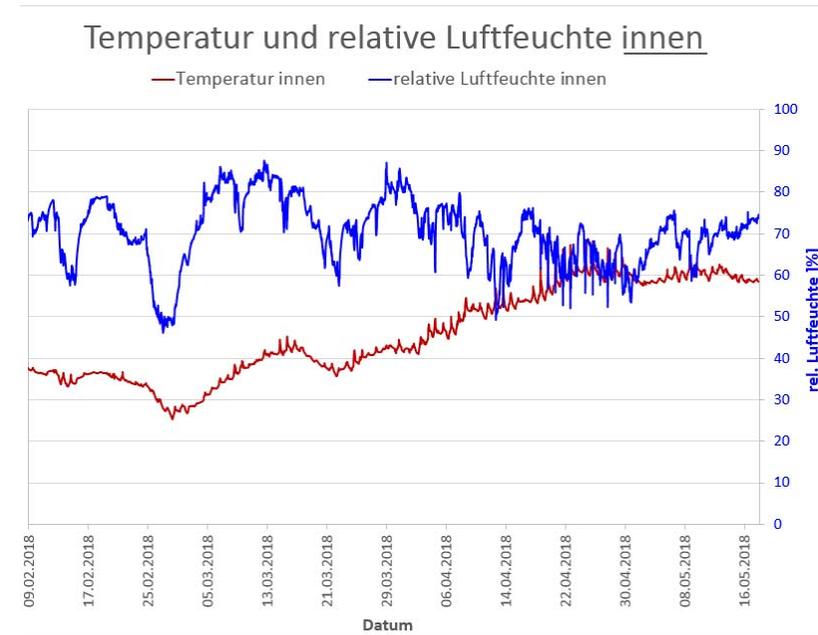
Relative Luftfeuchte aussen 30% - 100%.

Relative Luftfeuchte Raumluft 50% - 85% ein direktes
Resultat der getroffenen Massnahme

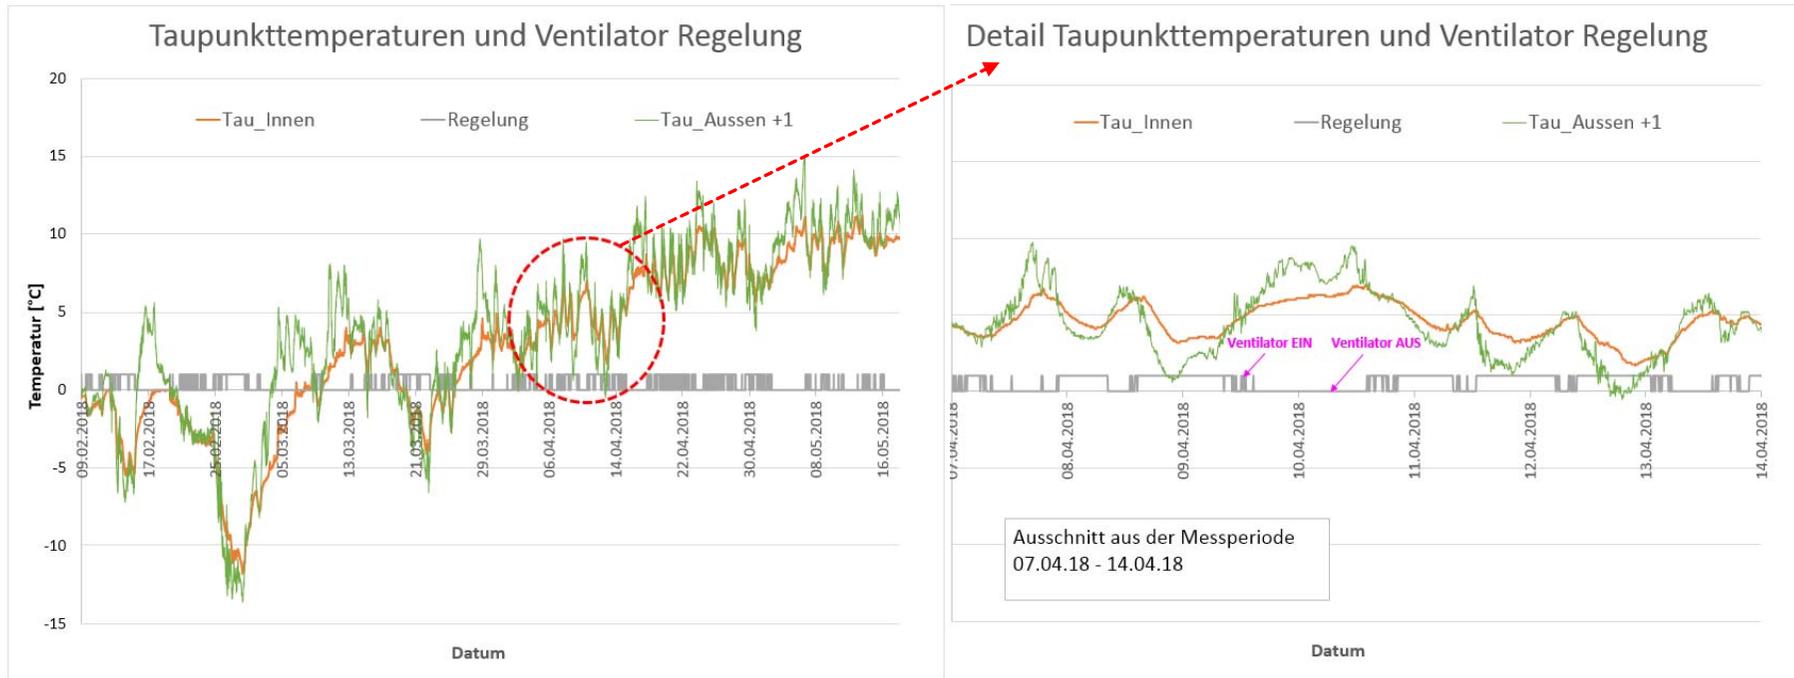
Vermeiden von ständigem Ein- und Aus des Ventilators
Bandbreite von $\Delta T = 1$ Kelvin zwischen den beiden
Taupunkttemperaturen

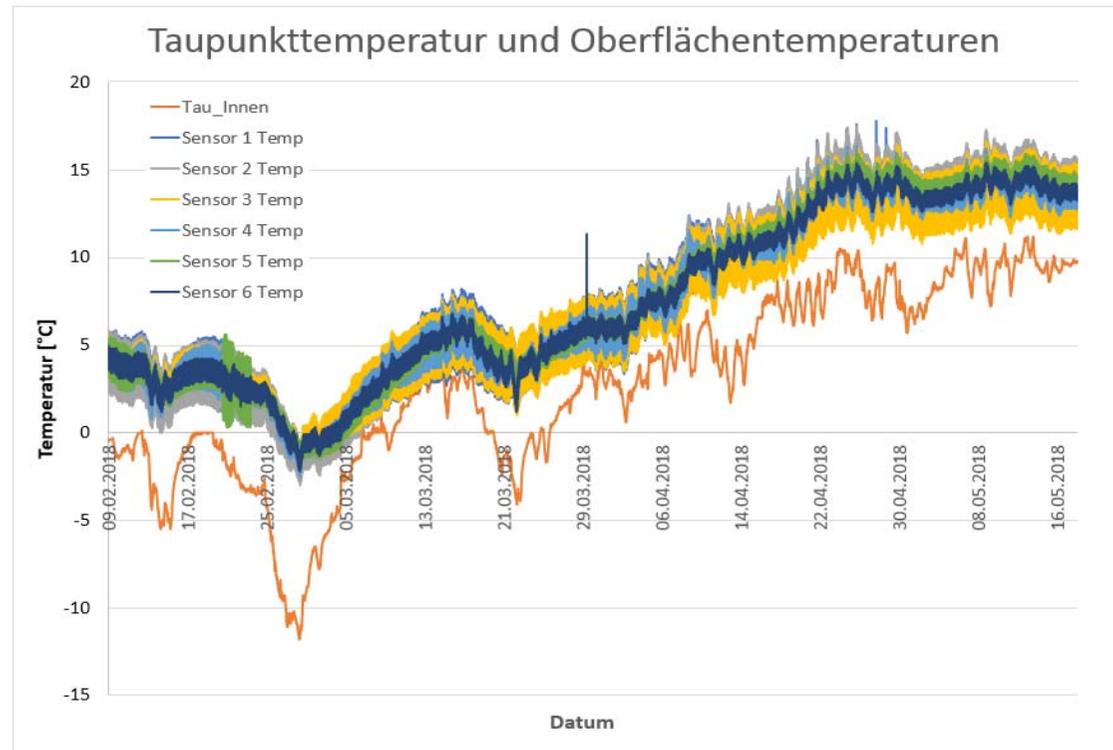
Temperaturen an den Oberflächen unterschreiten nicht die Taupunkttemperatur der Innenluft (kein Kondensat)

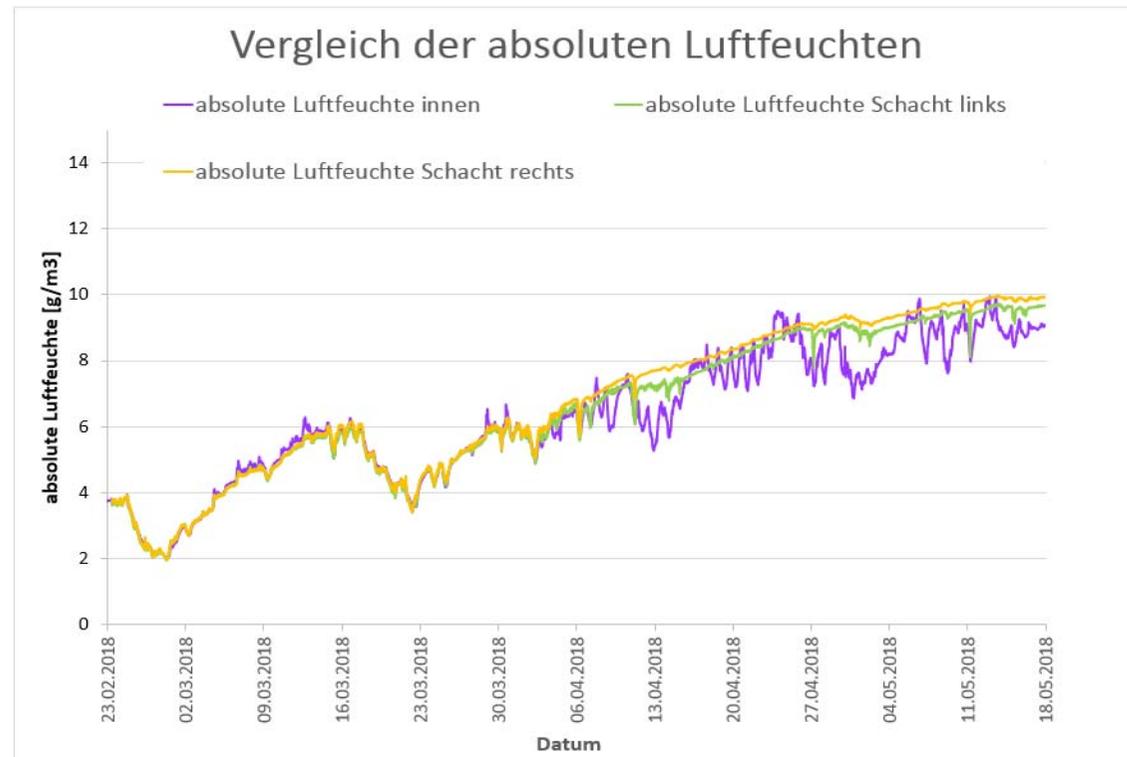
Bis Ende März kein Unterschied im Feuchtegehalt

Bei aufsteigender Feuchtigkeit wäre ganzjährig ein höherer Feuchtegehalt in den Schächten zu verzeichnen.

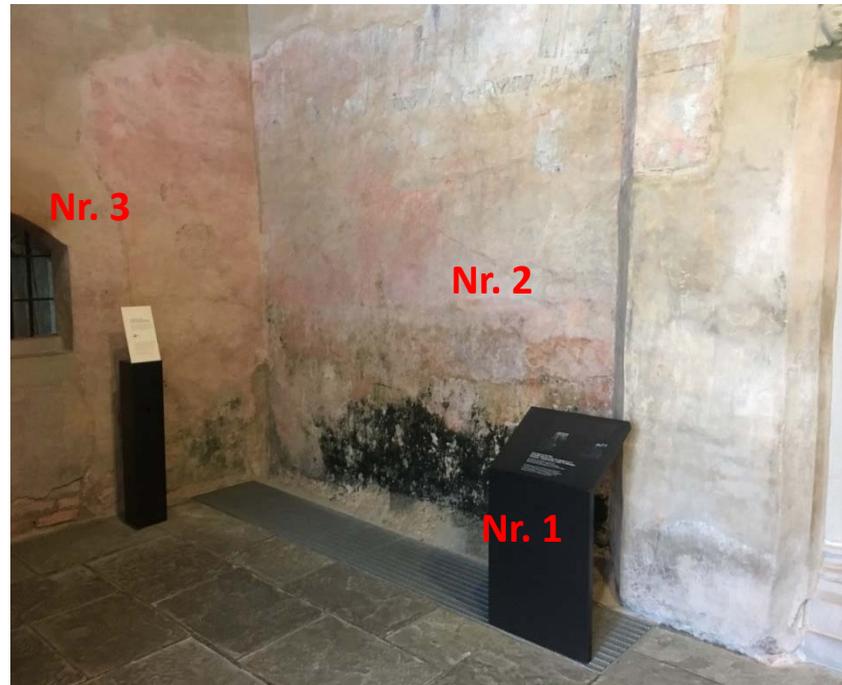
- Nr. 1 Putzprobe mit schwarz-grünem Belag
- Nr. 2 Putzprobe mit rosafarbener Verfärbung
- Nr. 3 Putzprobe „ohne Belag“ mit blossen Auge

schwarz-grün, Blaualge *Gloeocapsa atrata* KÜTZING
an Standorte angepasst, übersteht Trockenzeiten

rosafarben, grosse Mengen an Bakterienkolonien
Im Labor schlecht angewachsen
Verdacht: bereits abgestorben durch Behandlung

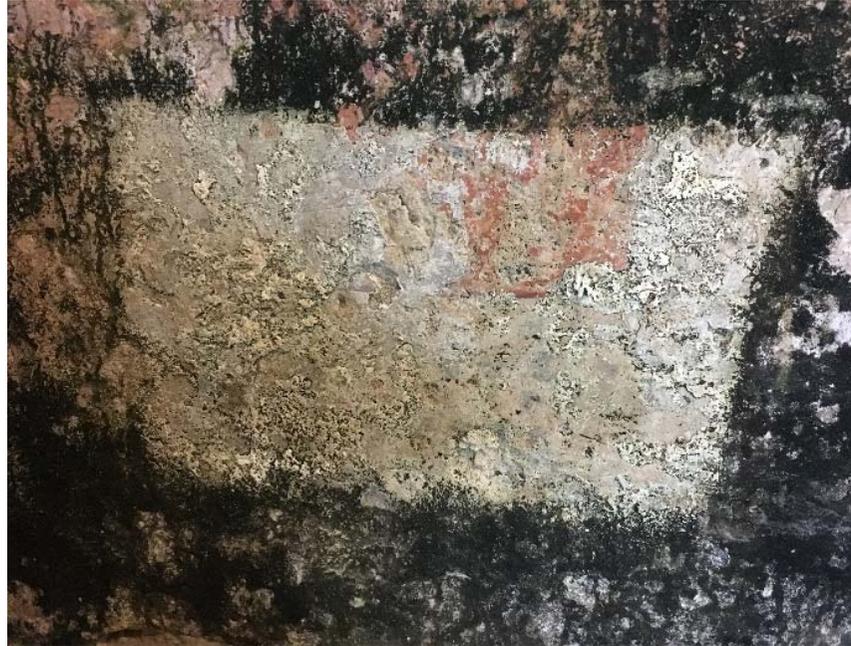
Für das Algenwachstum braucht es flüssiges Wasser
Wird dieser Umstand dauerhaft ausgeschlossen, kann
ein Wachstum nicht stattfinden.

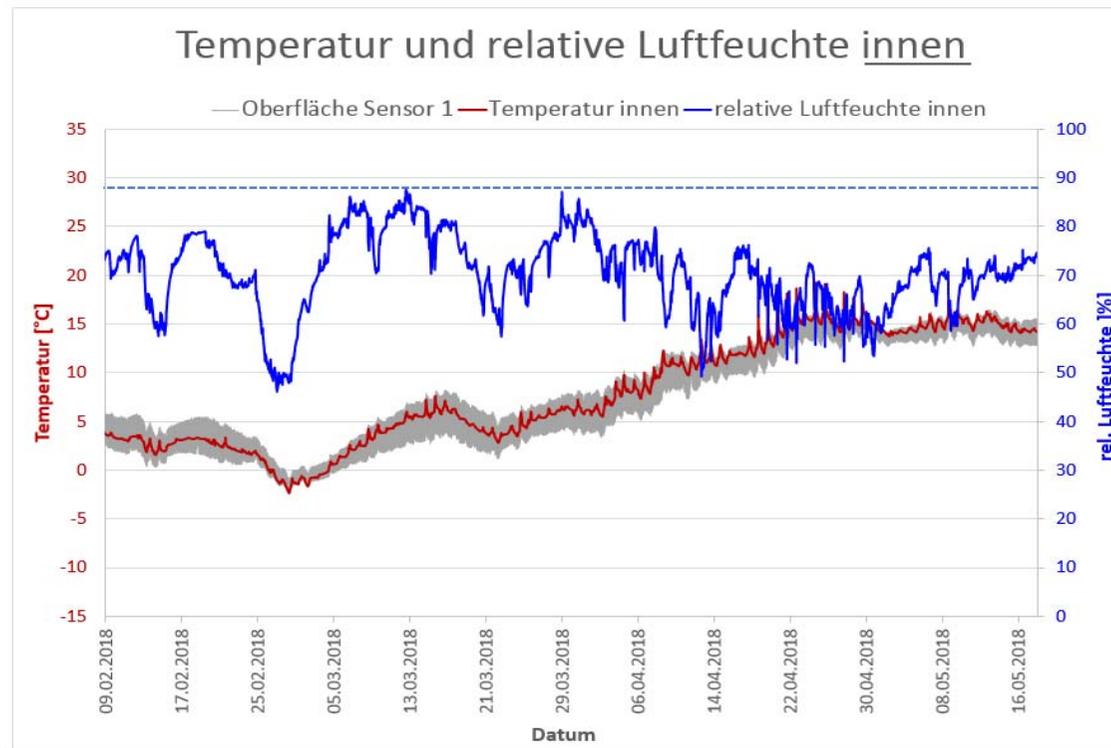
Die blau-gestrichelte Linie zeigt die Grenze ab der ein Bakterienwachstum (*Micrococcus sp.*) möglich ist
