Christoph Machat

Denkmalschutz und Denkmalpflege in Rumänien früher und heute – eine Standortbestimmung

Vortrag in Kappel am Albis

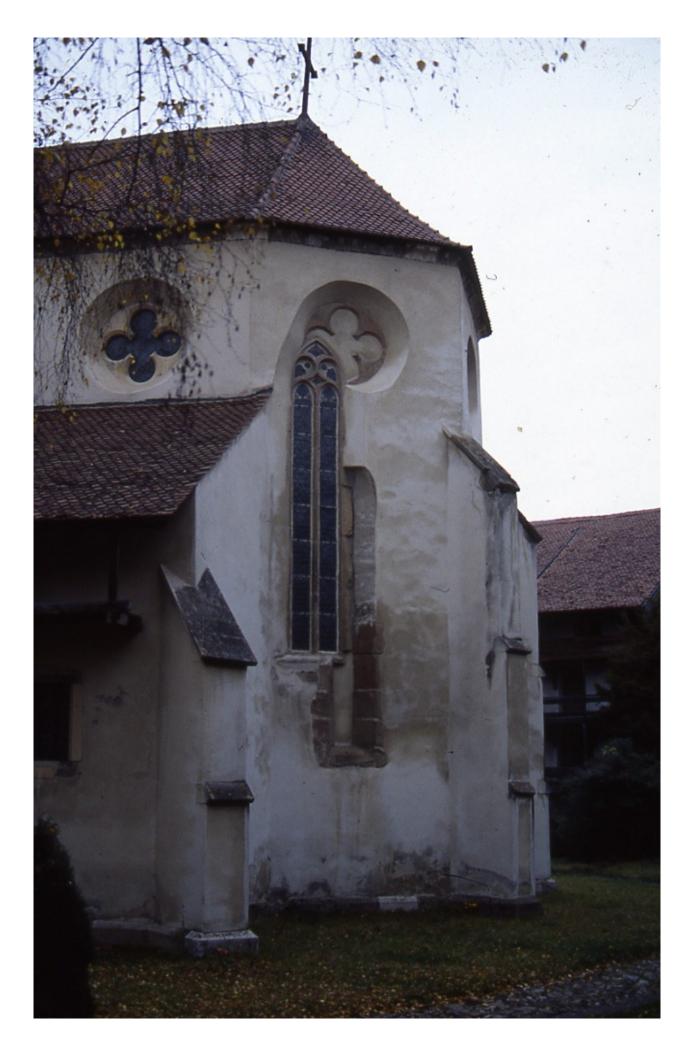
Zwei Beispiele für diese didaktische Denkmalpflege: das Südportal der Stadtpfarrkirche von **Mühlbach** (*Abb. 1*), Anfang 15. Jh., mit herauspräparierten Resten späterer Zeit (ausgeführt vom Denkmalamt 1961-63) und der Chor der Kirche in **Tartlau** (*Abb. 2*), dessen gotische Fenster (nach 1400) von den danach nicht mehr sichtbaren, neu geöffneten frühgotischen Zisterzienseröffnungen (Mitte 13. Jh.) mit Rund- und Lanzettfenstern gerahmt werden – ausgeführt 1960-1970.
